Gutachterliche Stellungnahme

zum Zustand und zur Entwicklungsperspektive des im Umfeld
eines Neubauprojekts stehenden Baumbestands

Bauvorhaben:	Wohnbebauung Kösliner Weg in 22850 Norderstedt
Auftraggeber:	Instone Real Estate Development GmbH Holzdamm 28-32 20099 Hamburg
Angebot:	vom 12.03.2019
Auftrag:	Vom 21.03.2019
Ortsbesichtigung und Untersuchung:	am 08.04.2019
Gutachter:	ö.b.v. Sachverständiger Dipl.-Ing. Eckhard Zemke
Anlagen und Einlagen:	– Fotodokumentation – Baumbestandsplan

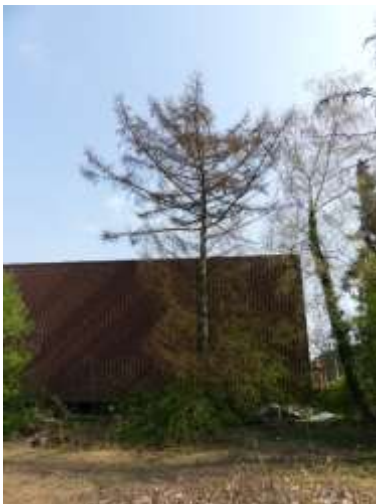
Ansicht / Habitus

Stammumfang:	131 cm
Kronendurchmesser:	11,0 m
Höhe:	14,0 m
Kronenansatz:	in 1,5 m Höhe
Kronenform:	Oberkrone kreisförmig
Vitalität:	1
Verkehrssicherheit:	gegeben
Bemerkungen:	<ul style="list-style-type: none">– Wegen nebenstehendem Hallenbau ist die Unterkrone einseitig.– Gebrochener Leittrieb in der Oberkrone erkennbar.– Nicht geschützt.

Die Lärche ist nicht geschützt aber als grundsätzlich erhaltungswürdig zu beurteilen.

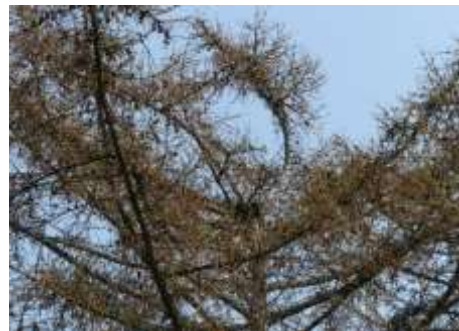
Gebrochener Leittrieb

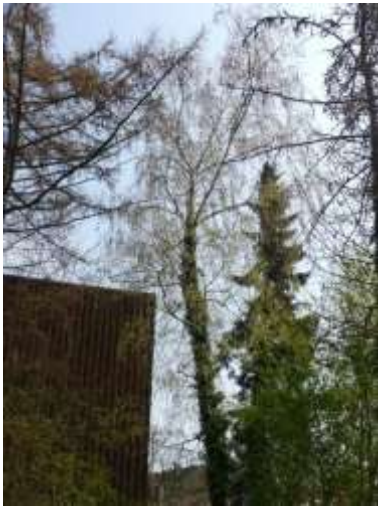
Ansicht / Habitus

- Bemerkungen:
- Ehemals gebrochener Leittrieb, wieder durchgetrieben.
 - Leicht geneigter Stamm.
 - Nicht geschützt.

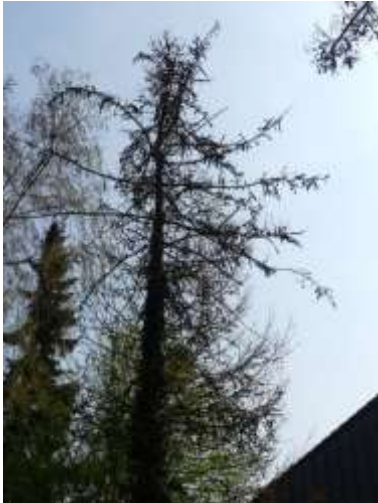
Ansicht / Habitus

- Stammumfang: 84 cm
Kronendurchmesser: 6,0 m
Höhe: 12,0 m
Kronenansatz: in 0,5 m Höhe
Kronenform: kreisförmig
Vitalität: 3
Verkehrssicherheit: nicht gegeben
- Bemerkungen:
- Die Oberkrone ist abgestorben.
 - Deutliche Neutriebbildung in der unteren Kronenhälfte.
 - Die Kronenspitze ist Bruch gefährdet.
 - Der Baum ist perspektivisch als abgängig zu beurteilen.
 - Nicht geschützt.

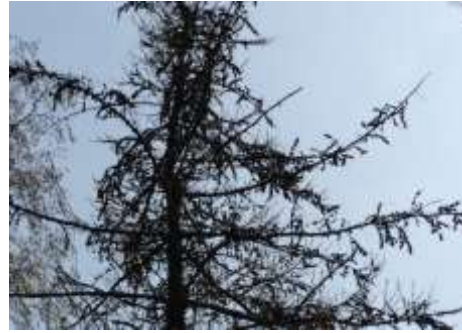
Abgestorben Oberkrone

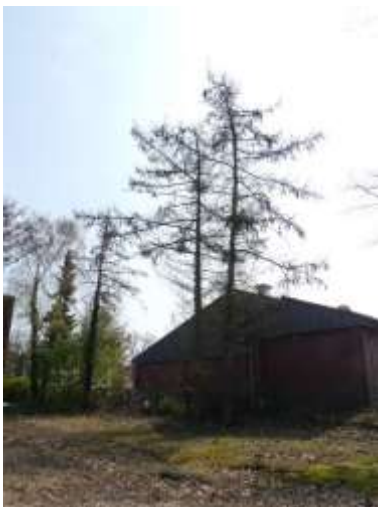
Bäume 04 und 05, Ansicht / Habitus

Stammumfang:	97 cm
Kronendurchmesser:	7,0 m
Höhe:	11,0 m
Kronenansatz:	in 5,0 m Höhe, darunter Stammaustriebe
Kronenform:	halbkreisförmig in Richtung Osten orientiert
Vitalität:	2
Verkehrssicherheit:	gegeben
Bemerkungen:	<ul style="list-style-type: none">– Verstärktes Totholzvorkommen und leicht zerklüftete Kronenarchitektur.– Nicht geschützt.

Stammumfang:	100 cm
Kronendurchmesser:	8,0 m
Höhe:	14,0 m
Kronenansatz:	in 3,0 m Höhe
Kronenform:	halbkreisförmig in Richtung Westen orientiert
Vitalität:	2
Verkehrssicherheit:	gegeben
Bemerkungen:	<ul style="list-style-type: none">– Der Baum weist eine etwas zerklüftete Kronenarchitektur mit erhöhtem Totholzanteil auf.– Nicht geschützt.

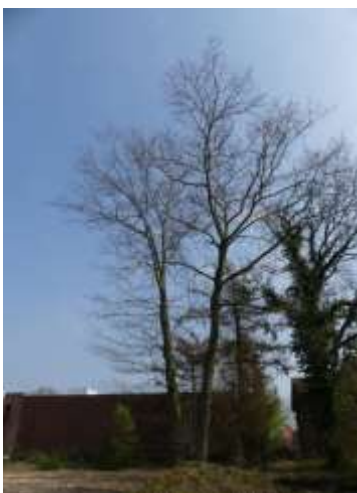
Bäume 06 und 07, Ansicht / Habitus

Stammumfang:	172 cm
Kronendurchmesser:	9,0 m
Höhe:	16,0 m
Kronenansatz:	in 8,0 m Höhe, darunter umfangreiche Stammaustriebe
Kronenform:	halbkreisförmig in Richtung Norden orientiert
Vitalität:	1
Verkehrssicherheit:	gegeben
Bemerkungen:	<ul style="list-style-type: none">– Standort unmittelbar neben Baum Nr. 07, jedoch kein doppelstämmiger Baum.

Stammumfang:	150 cm
Kronendurchmesser:	9,0 m
Höhe:	16,0 m
Kronenansatz:	in 5,0 m Höhe
Kronenform:	halbkreisförmig in Richtung Südwesten orientiert
Vitalität:	1
Verkehrssicherheit:	gegeben
Bemerkungen:	<ul style="list-style-type: none">– Standort direkt neben Baum Nr. 06, jedoch nicht doppelstämmig.– Einseitige Krone aufgrund Wuchskonkurrenz.

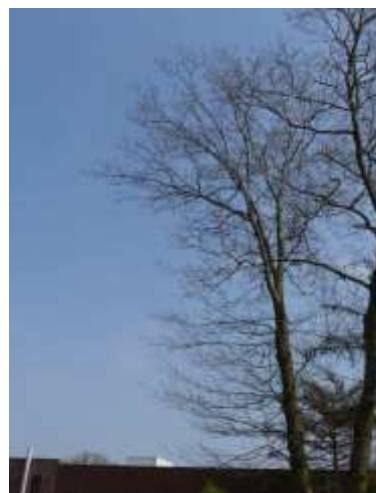
Einseitige Krone

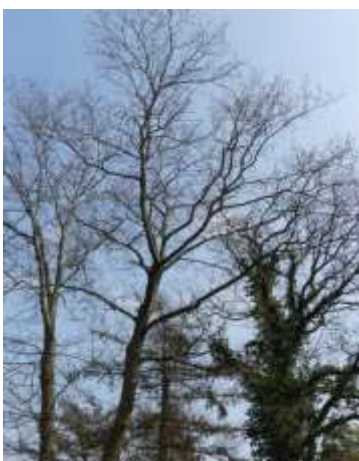
Dominant gewachsen

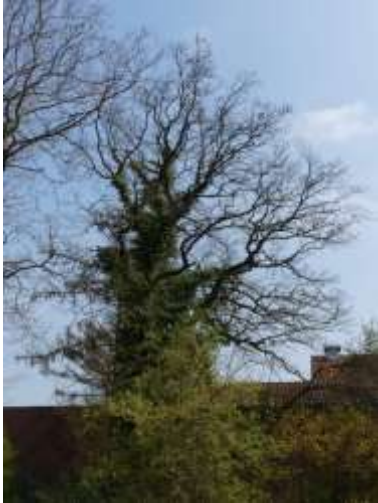
Ansicht / Habitus

Stammumfang:	191 cm
Kronendurchmesser:	12,0 m
Höhe:	16,0 m
Kronenansatz:	in 4,0 m Höhe
Kronenform:	halbkreisförmig in Richtung Süden orientiert
Vitalität:	1
Verkehrssicherheit:	nicht gegeben
Bemerkungen:	<ul style="list-style-type: none">– Einseitige Krone aufgrund Wuchskonkurrenz durch nebenstehende Roteichen.– Fremdbewuchs mit Efeu, beginnend in die Äste und Kronenperipherie zu wachsen.– Verkehrsgefährdendes Totholz in der Krone.

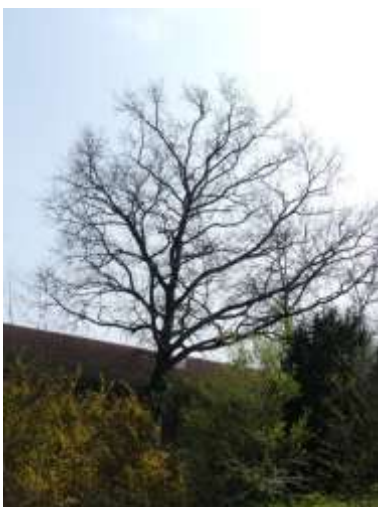
Ansicht / Habitus

Bemerkungen: – Weit ausladend gewachsene Krone.
– Verkehrsgefährdendes Totholz in der Krone.

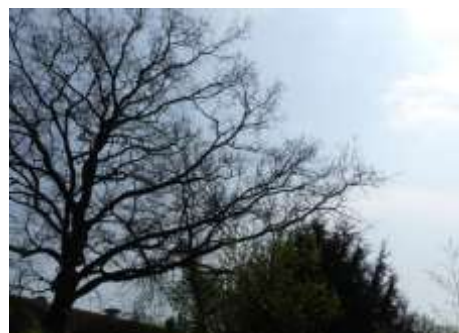
Ausladende Kronenbasisäste

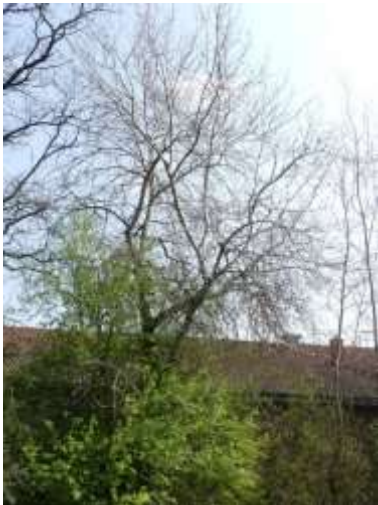
Ansicht / Habitus

- Bemerkungen:
- Der Stamm gabelt in 3,0 m Höhe.
 - Ein Stämmeling in Westrichtung knickt faktisch um 90° ab, wächst dann sichelförmig und beginnt eine Nebenkronen auszubilden. Bei weiterem Wachstum ist diese Nebenkronenstämmeling stark Bruch gefährdet.
 - Sehr dichte Beastung mit reibenden und scheuernden Ästen.
 - Ein Starkast in Richtung Süden verfügt über einen Bruch, einen sog. Unglücksbalken. Bei Sturmereignissen ist dieser Bruch gefährdet.
 - Nicht geschützt.

Die Pappel verfügt über diverse Schädigungen und ist insgesamt als Bruch gefährdet zu beurteilen. Der der Baum einen massiven Pflegerückstand aufweist, ist dieser auch nicht durch baumpflegerische Maßnahmen wieder aufzuholen.

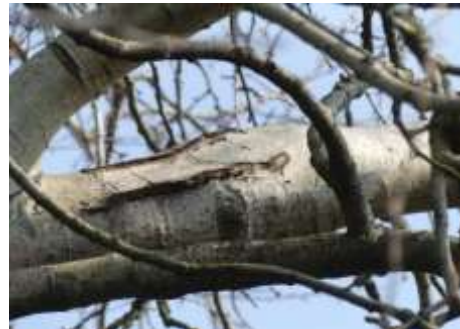
Bruchstelle

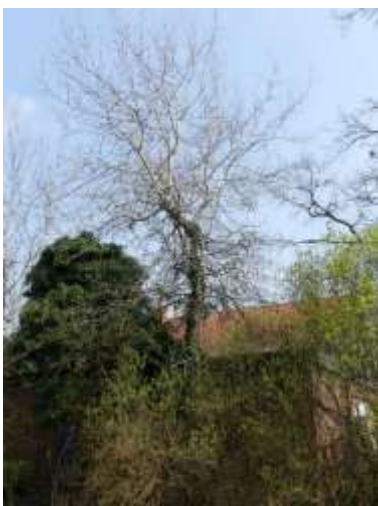
Ansicht / Habitus

Stammumfang:	119 cm
Kronendurchmesser:	7,0/5,0 m
Höhe:	14,0 m
Kronenansatz:	in 3,0 m Höhe
Kronenform:	ovalförmig
Vitalität:	1
Verkehrssicherheit:	stark eingeschränkt
Bemerkungen:	<ul style="list-style-type: none">– Der Stamm gabelt in 3,0 m Höhe, ein Stämmeling knickt fast waagrecht in Richtung Osten ab.– Sehr dichte Beastung mit reibenden und scheuernden Ästen.– Der terminale Stämmeling ist ehemals in 9,0 m Höhe gebrochen und wieder durchgetrieben.– Nicht geschützt.

Die Pappel verfügt über diverse Schädigungen und ist insgesamt als Bruch gefährdet zu beurteilen. Der der Baum einen massiven Pflegerückstand aufweist, ist dieser auch nicht durch baumpflegerische Maßnahmen wieder aufzuholen.

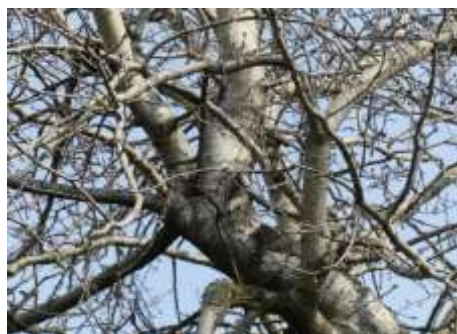
Ehemalige Bruchstelle

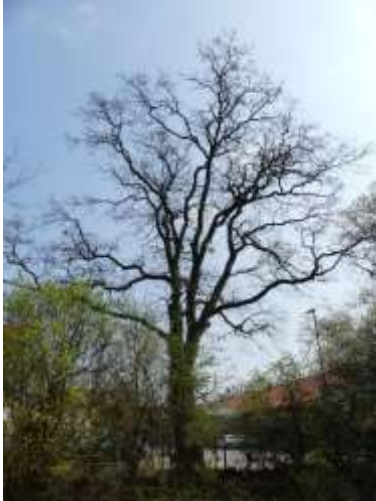
Ansicht / Habitus

- Auf dem Nachbargrundstück ist eine PKW-Stellplatzanlage für einen Discounter angelegt worden.
- Der Baum zeigt eine dichte Neutriebbildung, jedoch bei deutlich erkennbarer Kurztriebbarkeit.
- Diverse Astbrüche in der Krone und verstärkter Totholzanteil im Fein- und Grobstabereich.

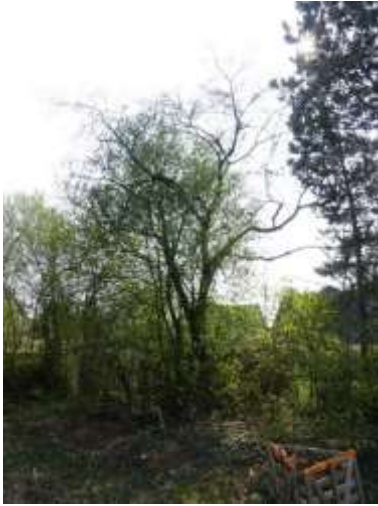
Ansicht / Habitus

- Wunde im Stammfußbereich, einfallend, weitere Wunde im Stämmeling in 2,5 m Höhe, ebenfalls einfallend.
- Teilweise sind Kronenteile bereits abgestorben.
- Der Baum hat keine Zukunftsperspektive an diesem Standort.

Die Traubenkirsche verfügt über massive Schädigungen bzw. abgestorbene Kronenteile.

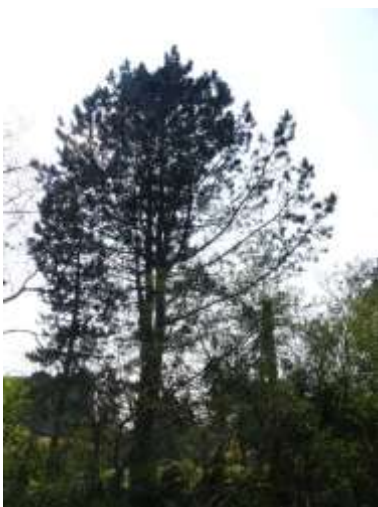
Ansicht / Habitus

- Bemerkungen:
- Der Stamm gabelt in 2,5 m Höhe unter leichter Druckzwieselbildung. Aufgrund der steilen Stämmlingsstellung jedoch keine Bruchgefahr.
 - In der Unterkrone leichte Kronentransparenz.

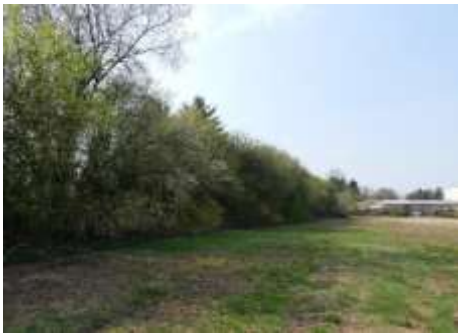
Höhe:	i.M. 6,0 m
Breite:	zur Grundstücksgrenze ca. 5,0 m
Gehölzart:	vorwiegend Traubenkirsche, Brombeere eingestreut.
Bemerkungen:	<ul style="list-style-type: none">– Die Pflanzen sind augenscheinlich aus Sichtschutz gepflanzt worden und stehen in rund 1,0 m Entfernung zur Grundstücksgrenze.– Einzelne Traubenkirschen sind aufgrund gegenseitiger Wuchskonkurrenz umgebrochen.

Freiwachsende Hecke

Aktuell bietet die freiwachsende Hecke zu den Nachbargrundstücken einen guten Sichtschutz, perspektivisch wird sich dieser aber durch Zusammenbruch auflösen.

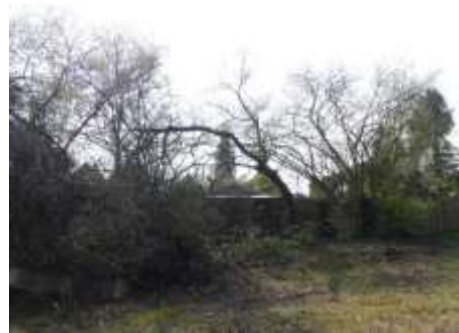
Teilweise zusammengebrochen

Unter gegenseitiger Wuchskonkurrenz wachsende Traubenkirschen bilden einseitige Stämmlinge aus, was im Alter zu Umbrüchen und zum Zusammenbruch des Bestands führt. In Teilbereichen ist dieses Wuchsverhalten bereits erkennbar, hier sind Teile der Hecke auseinandergebrochen und vereinzelt bereits abgestorben.

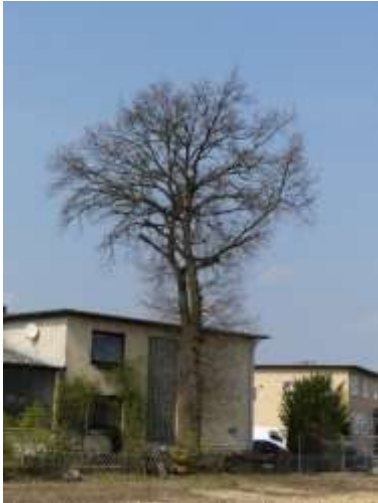
Ansicht / Habitus

Stammumfang:	238 cm
Kronendurchmesser:	12,0 m
Höhe:	19,0 m
Kronenansatz:	in 8,0 m Höhe, darunter umfangreiche Stammaustriebe
Kronenform:	kreisförmig
Vitalität:	2
Verkehrssicherheit:	gegeben
Bemerkungen:	<ul style="list-style-type: none">– Der Baum steht im Abstand von rund 1,2 m zum Nachbargebäude.– Im Bereich des Baugrundstücks ist eine ehemalige Zufahrt, noch mit Asphalt befestigt, erkennbar, daher steht der Baum unter stark eingeschränkten Standortbedingungen und weist eine leichte Vitalitätsschwäche auf.– In Richtung Nachbargebäude sind stärkere Rückschnittmaßnahmen bis in den Starkastbereich zur Gebäudefreihaltung vorgenommen worden.

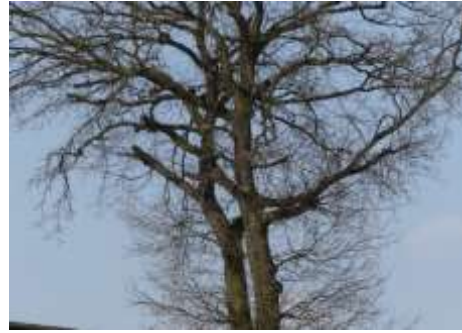
Unfachgerechte Rückschnitte

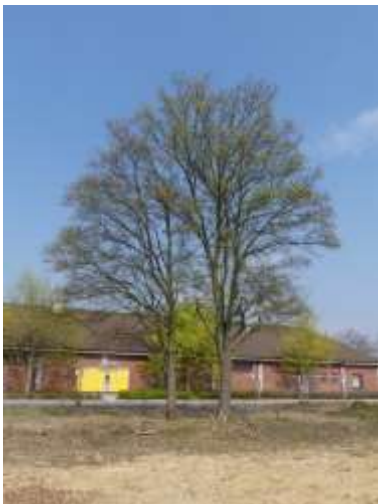
Bäume 17 und 18, Ansicht / Habitus

Stammumfang:	100 cm
Kronendurchmesser:	6,0 m
Höhe:	9,0 m
Kronenansatz:	in 2,2 m Höhe
Kronenform:	halbkreisförmig in Richtung Westen orientiert
Vitalität:	1
Verkehrssicherheit:	gegeben
Bemerkungen:	– Einseitige Krone aufgrund Wuchskonkurrenz durch Baum Nr. 18.

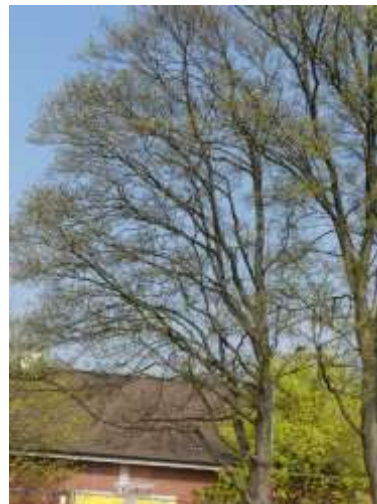
Einseitige Krone

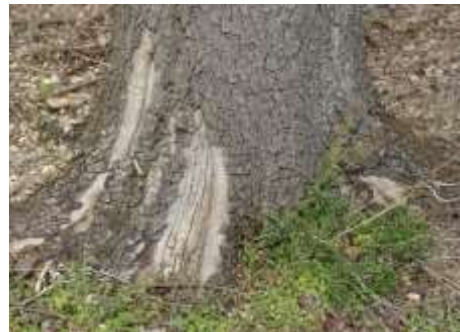
Stammumfang:	106 cm
Kronendurchmesser:	8,0 m
Höhe:	11,0 m
Kronenansatz:	in 2,5 m Höhe
Kronenform:	leicht halbkreisförmig in Richtung Osten orientiert
Vitalität:	1
Verkehrssicherheit:	gegeben
Bemerkungen:	<ul style="list-style-type: none">– Der Baum steht in rund 1,5 zum Baum Nr. 17.– Leichte Altverletzungen an den Wurzelanläufen sowie Wurzelverletzungen durch Abbrucharbeiten.

Wunden an den Wurzelanläufen

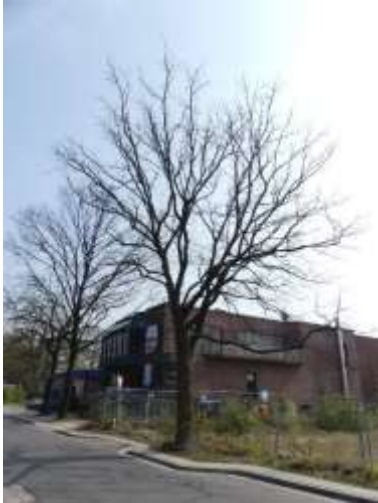
Ansicht / Habitus

Stammumfang:	150 cm
Kronendurchmesser:	8,0 m
Höhe:	13,0 m
Kronenansatz:	in 4,0 m Höhe
Kronenform:	kreisförmig
Vitalität:	3
Verkehrssicherheit:	nicht gegeben
Bemerkungen:	<ul style="list-style-type: none">– Der Baum verfügt über umfangreiches Totholz im Starkastbereich.– Es sind massive Degenerationserscheinungen vorhanden.

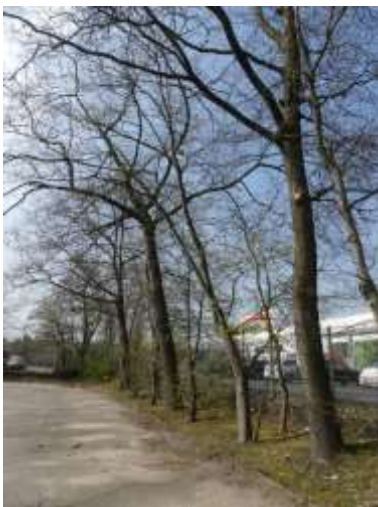
Stammumfang:	78 cm
Kronendurchmesser:	4,0 m
Höhe:	9,0 m
Kronenansatz:	in 2,0 m Höhe
Kronenform:	drittelkreisförmig in Richtung Süden orientiert
Vitalität:	1
Verkehrssicherheit:	gegeben
Bemerkungen:	<ul style="list-style-type: none">- Leicht einfallende Starkastwunden.- Der Baum ist massiv unter Wuchskonkurrenz der Amerikanischen Roteiche gewachsen und hat keine Entwicklungschance.- Nicht geschützt.

Unter Wuchskonkurrenz entwickelt

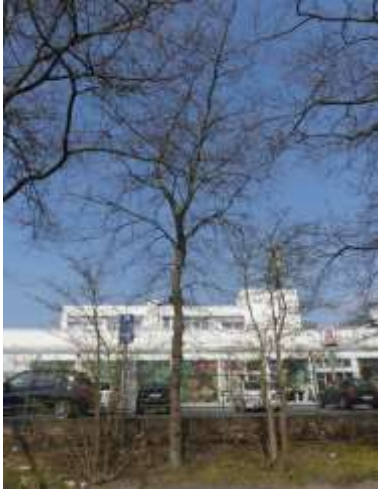
Stammumfang:	75 cm
Kronendurchmesser:	5,0 m
Höhe:	13,0 m
Kronenansatz:	in 2,0 m Höhe
Kronenform:	kreisförmig, zerklüftet
Vitalität:	1
Verkehrssicherheit:	gegeben
Bemerkungen:	– Durch Wuchskonkurrenz zerklüftete Kronenarchitektur. – Nicht geschützt.

Zerklüftete Krone

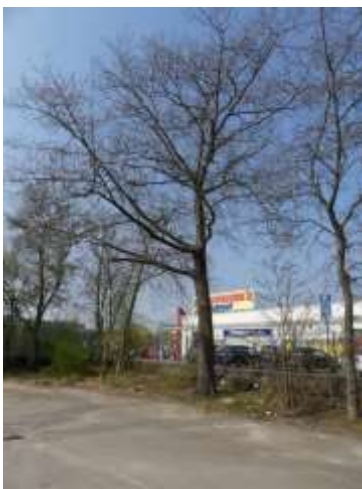
Ansicht / Habitus

- Der Baum steht unmittelbar am Bordstein zur Asphaltfläche.
- Im Asphalt sind umfangreiche Belagsanhebungen in Richtung Hofablauf zu erkennen. Es ist hier mit umfangreichen Wurzeleinwachsungen zu rechnen.

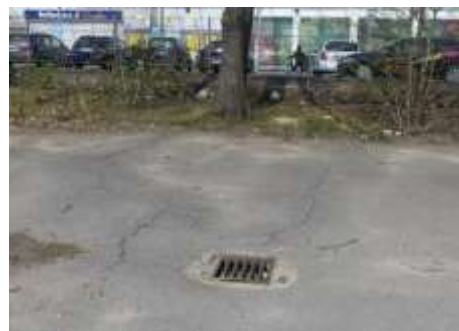
Risse im Asphalt
