Titel **Kurzbericht zu Bodenluftuntersuchungen im
B-Plangebiet B 313 - Nördlich Willy-Brandt-
Park, Europaallee 36, Norderstedt**

Projektnummer K1620-02

Ort, Datum Lübeck, den 15.12.2016

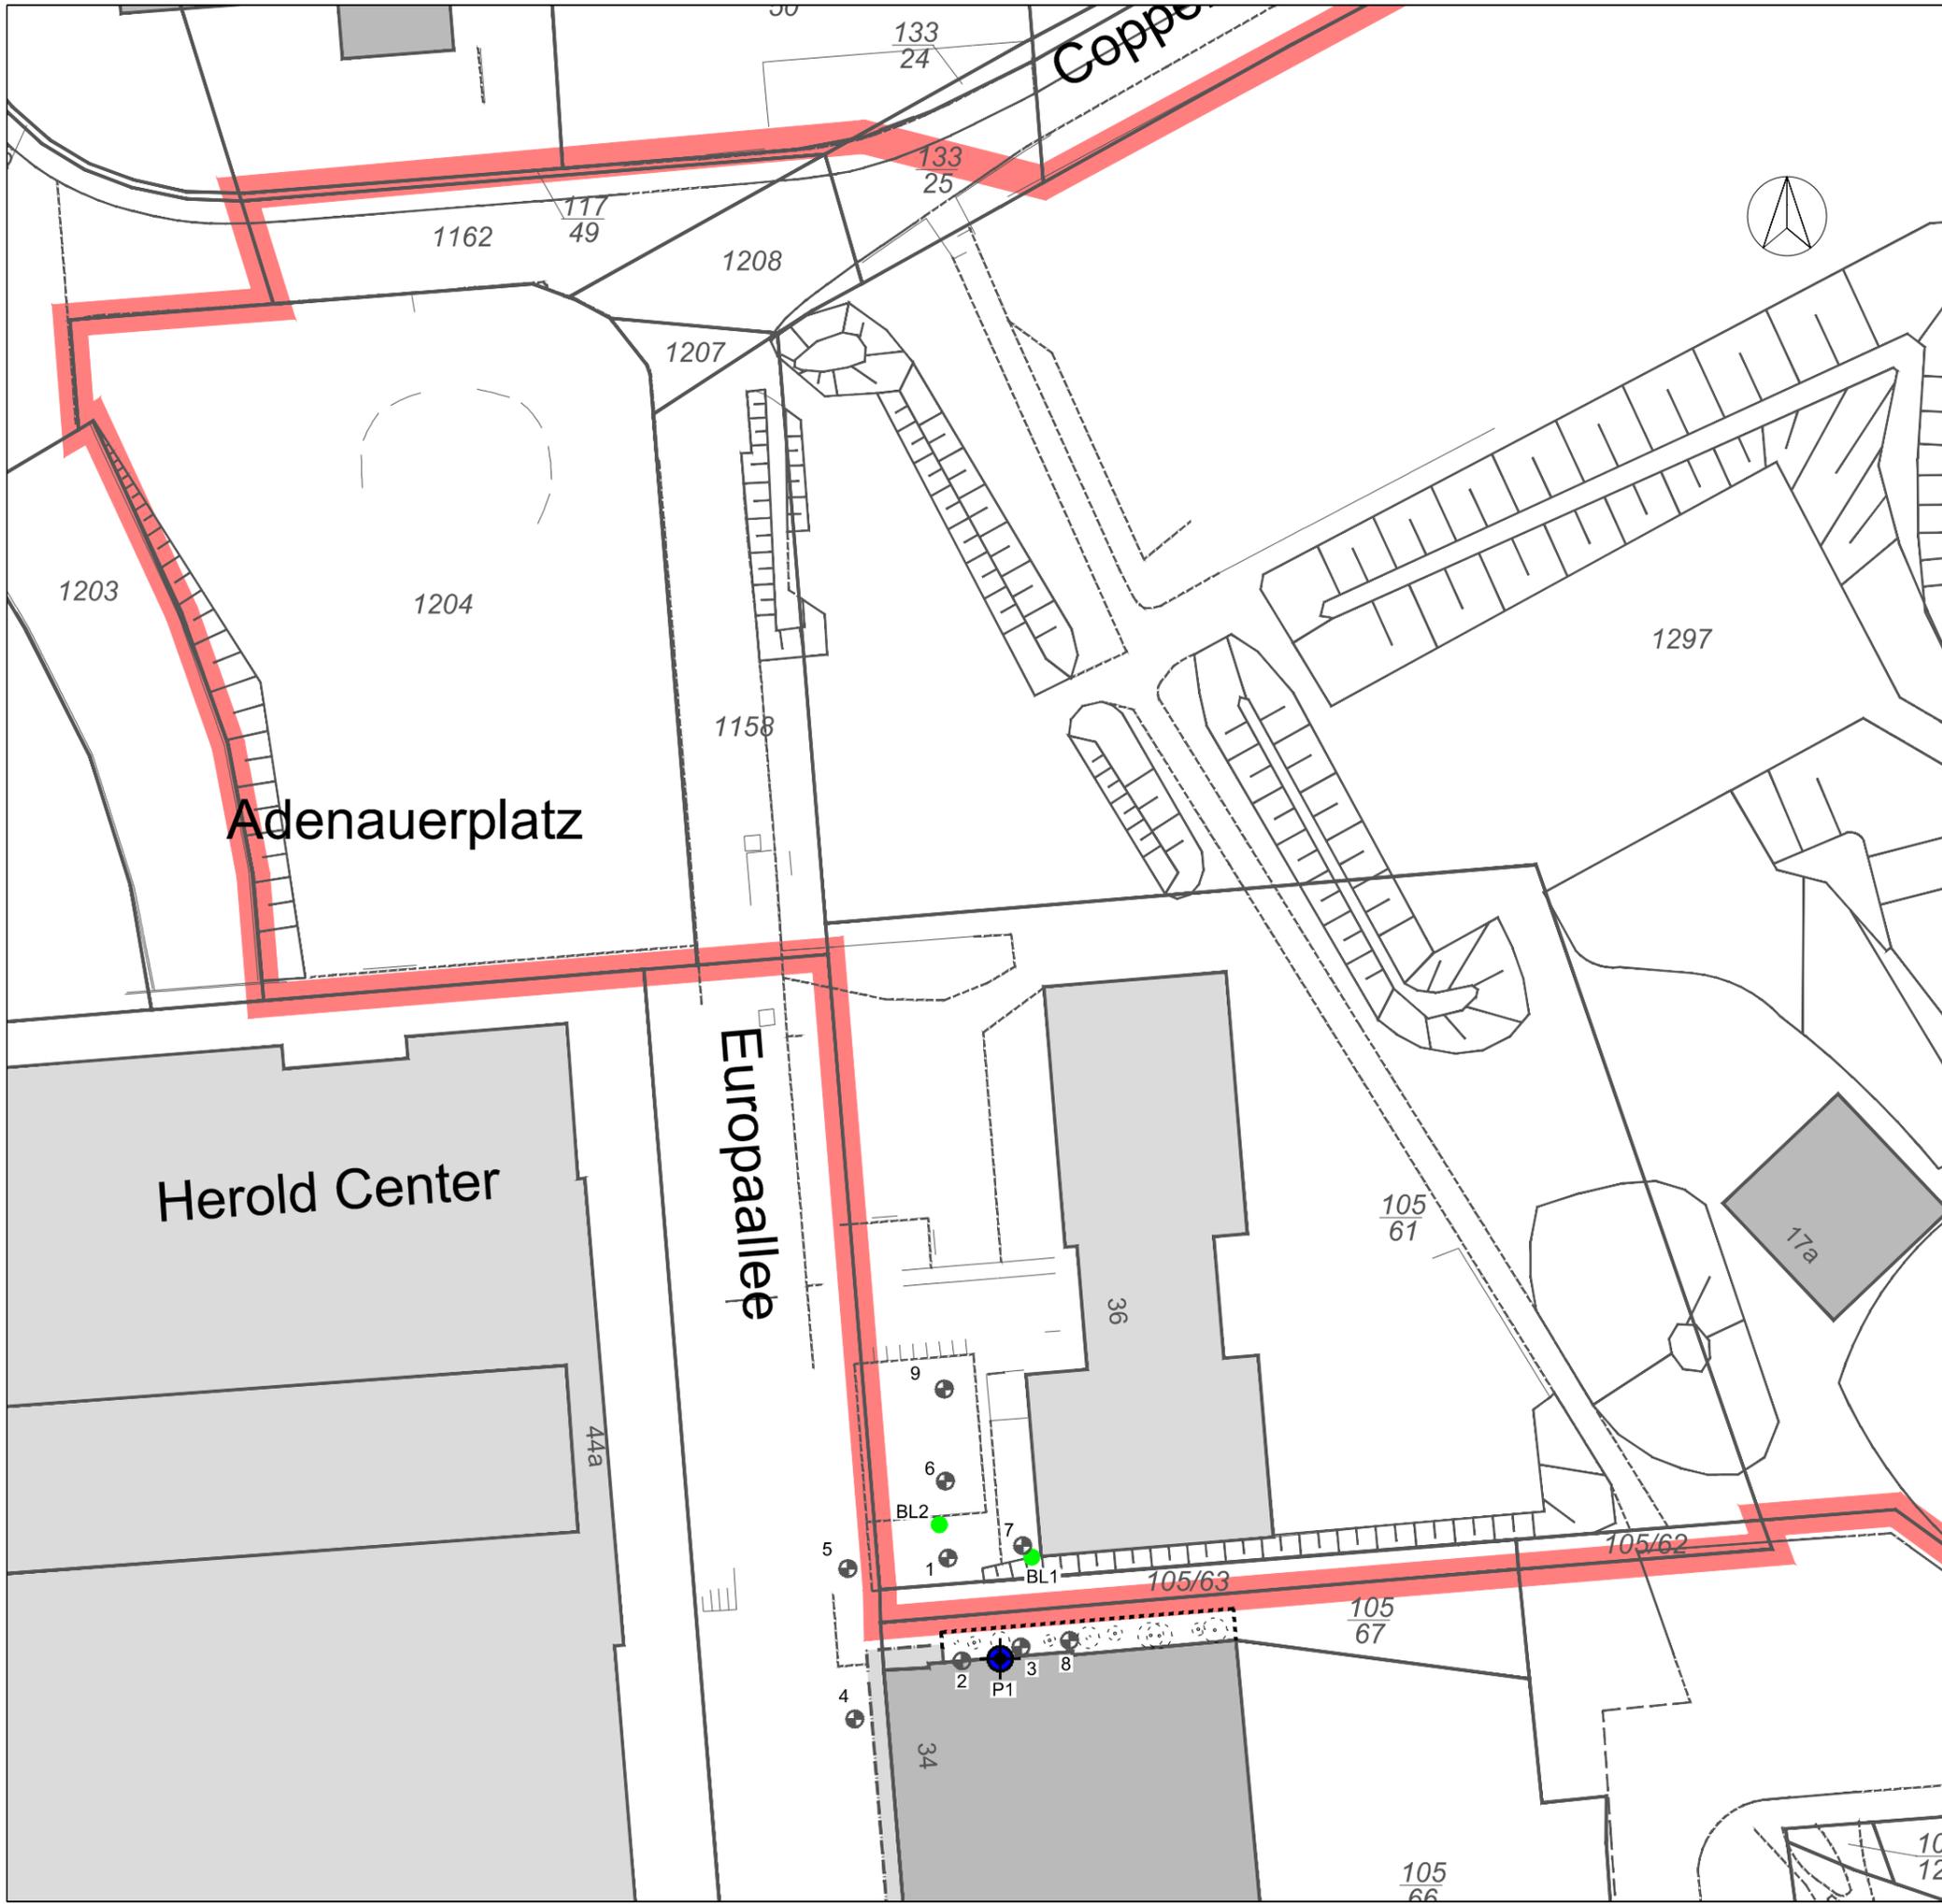
Benennung Lageplan Bodenluftmesspunkte

Im Jahr 1992 erfolgte eine Bodenluftuntersuchung an insgesamt 9 Messpunkten, die der Anlage 2 zu entnehmen sind. Dabei wurden folgende Befunde festgestellt [6]:

Die höchste Belastung in der Bodenluft wurde demnach östlich des Gebäudes 34 bis zur Südwestecke des Gebäudes 36 nachgewiesen.

Im Jahr 1993 wurde an der Nordseite des Gebäudes 34 die GWMS P1 errichtet (s. Anlage 2). Es ist eine Überflur-GWMS mit Ausbau PVC 2 Zoll, die von 0,7-4,7 m GOK verfiltert ist. Der anstehende Boden wird bis 5 m Tiefe als Fein- bis Mittelsand angesprochen. Diese GWMS existiert noch heute, es fehlt allerdings die Brunnenkappe (s. Foto 5, Anhang A6).

Die Lage der Kleinrammbohrungen BL1 und BL2 wurde im Bereich der im Jahr 1992 höchsten LCKW-Befunde Punkte 7/6 und 7/7 festgelegt und ist dem Lageplan der Anlage 2 zu entnehmen. Die Bodenprofile der BL1 und BL2 sind im Anhang A1/A2 dokumentiert [9].

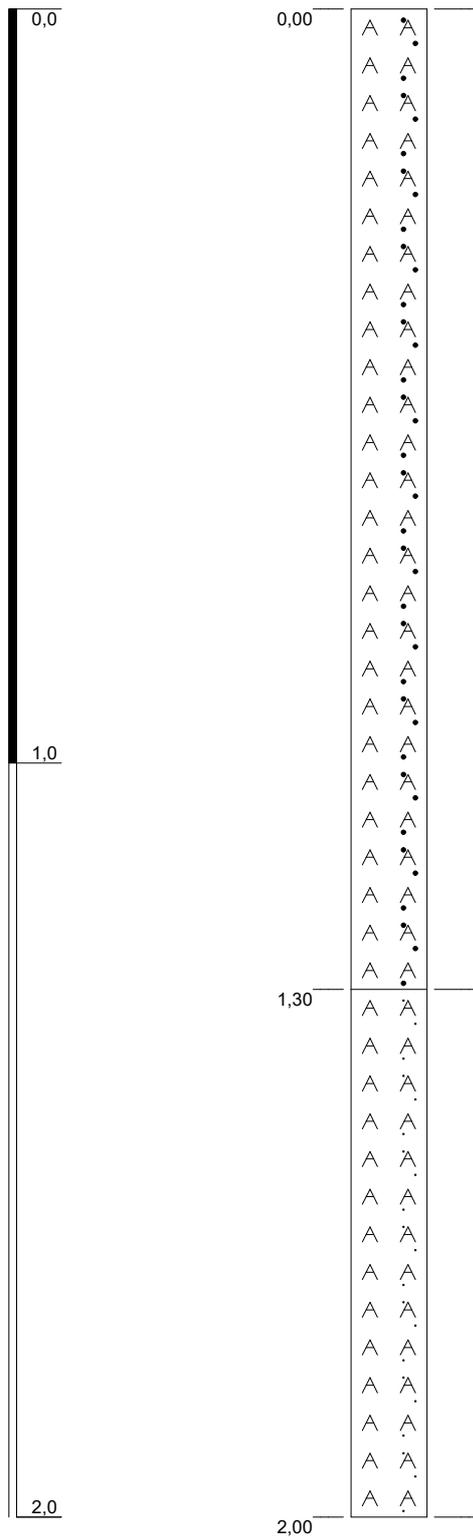
Projekt: B313 / Norderstedt, Europallee 36		
Bohrung: B 313 / BL 1		
Auftraggeber: Bürogemeinschaft Kowalski - Dr. Preuß		
Bohrfirma: ASBT UMWELT GmbH & Co. KG		
Bearbeiter: Buntin		
Datum: 03.11.2016	Endtiefe: 2,00m

, Aufschüttung; Feinsand, mittelsandig, schwach schluffig, humos, Auffüllung, schwarzbraun, kalkfrei, Handschachtung bis 1,50 m

, Aufschüttung; Mittelsand, feinsandig, grobsandig, Auffüllung, braun, Steine, Grobsandlagen, kalkfrei

In den Bohrungen BL1 und BL2 wurden bis Bohrendteufe in 2,0 m Tiefe Fein- bis Mittelsande festgestellt, die bis 1,3/1,5 m Tiefe aufgefüllt und humos durchsetzt sind, in BL2 wurden zudem Glas- und Ziegelreste nachgewiesen.

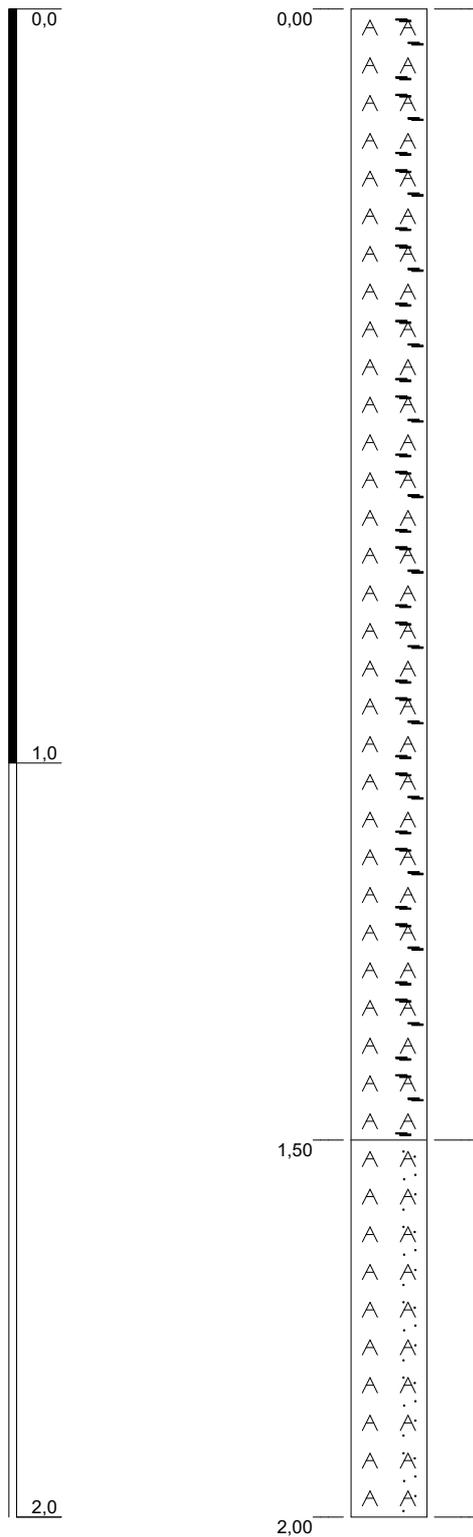
Projekt: B313 / Norderstedt, Europallee 36		
Bohrung: B 313 / BL 2		
Auftraggeber: Bürogemeinschaft Kowalski - Dr. Preuß		
Bohrfirma: ASBT UMWELT GmbH & Co. KG		
Bearbeiter: Buntin		
Datum: 03.11.2016	Endtiefe: 2,00m

, Aufschüttung; Feinsand, schwach mittelsandig, schwach schluffig, humos, Auffüllung, braunschwarz, Glasreste, Ziegelbruch 2%, kalkfrei, Handschachtung bis 1,50 m

, Aufschüttung; Mittelsand, stark feinsandig, schwach grobsandig, Auffüllung, hellbraun, bei 1,90 m Steine, bis 1,70 m Redoxmerkmale, kalkfrei

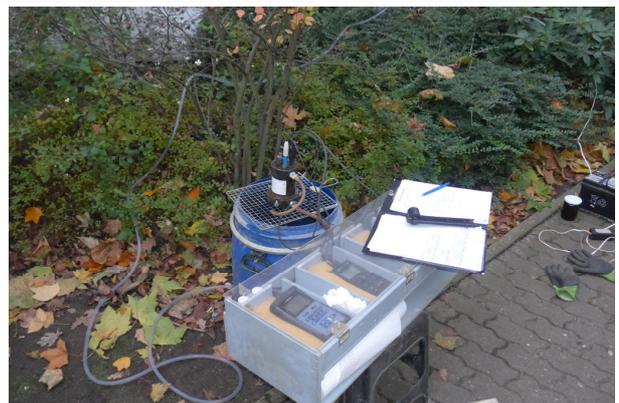
Foto 4: GW-Probenahme P1

Für die Entnahme der Grundwasserprobe wurde die GWMS P1 mit einer U-Pumpe MP1 beprobt. Es wurde ein guter Zufluss nachgewiesen (Absenkung bei 3 l/min: 0,13 m, bei 20 l/min: 0,47 m). Vor der Probenahme wurden die Feld-Parameter gemessen. Die Proben zur Laboranalyse wurden in Headspace-Gläschen gewonnen. Die Einzelheiten der Probenahme sind dem Probenahmeprotokoll im Anhang A4 zu entnehmen.
