Gutachterliche Stellungnahme

zum Zustand und zur Entwicklungsperspektive des im Umfeld
eines Neubauprojekts stehenden Baumbestands

Bauvorhaben:	Wohnbebauung Kösliner Weg in 22850 Norderstedt
Auftraggeber:	Instone Real Estate Development GmbH Holzdamm 28-32 20099 Hamburg
Angebot:	vom 12.03.2019
Auftrag:	Vom 21.03.2019
Ortsbesichtigung und Untersuchung:	am 08.04.2019
Gutachter:	ö.b.v. Sachverständiger Dipl.-Ing. Eckhard Zemke
Anlagen und Einlagen:	– Fotodokumentation – Baumbestandsplan

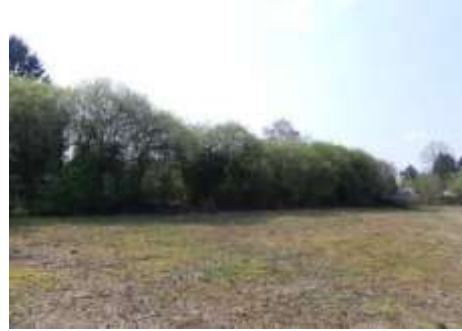
Beräumte Fläche und Abpflanzung nach Süden

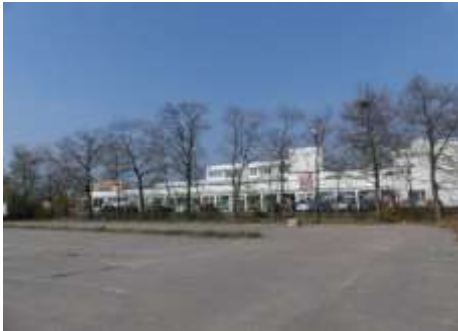
Baumriegel an Nordgrenze

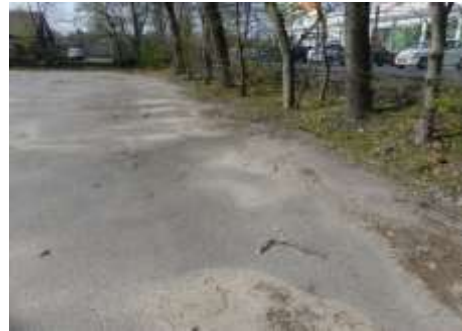
Standortsituation

Auf Nordseite befinden sich Gewerbeflächen, die, durch eine Böschung abgegrenzt, deutlich höher liegen als die ehemalige Parkplatzfläche. Somit stehen die Bäume in einem schmalen unversiegelten Böschungsbereich unter grundsätzlich eingeschränkten Standortbedingungen mit einem hohen Versiegelungsgrad der jeweiligen Wurzelbereiche.

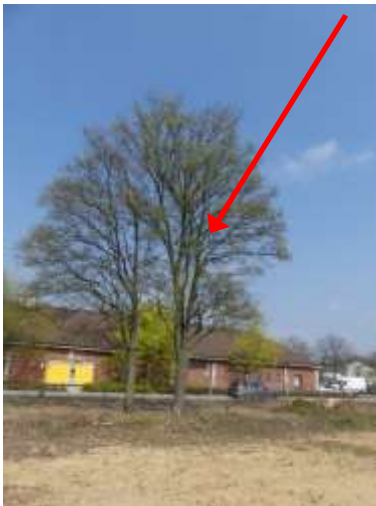
Stammumfang:	106 cm
Kronendurchmesser:	8,0 m
Höhe:	11,0 m
Kronenansatz:	in 2,5 m Höhe
Kronenform:	leicht halbkreisförmig in Richtung Osten orientiert
Vitalität:	1
Verkehrssicherheit:	gegeben
Bemerkungen:	<ul style="list-style-type: none">– Der Baum steht in rund 1,5 zum Baum Nr. 17.– Leichte Altverletzungen an den Wurzelanläufen sowie Wurzelverletzungen durch Abbrucharbeiten.

Dominant gewachsene Krone

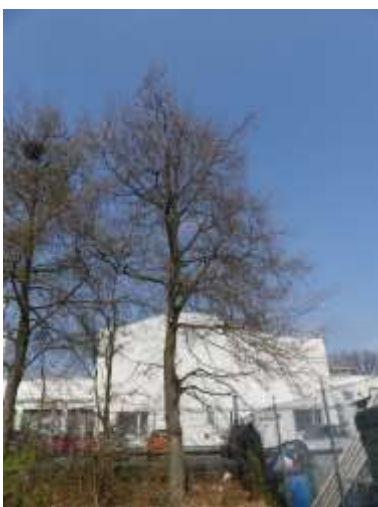
Ansicht / Habitus

Stammumfang:	125 cm
Kronendurchmesser:	9,0 m
Höhe:	13,0 m
Kronenansatz:	in 2,5 m Höhe
Kronenform:	leicht halbkreisförmig in Richtung Osten orientiert
Vitalität:	1
Verkehrssicherheit:	gegeben
Bemerkungen:	– Trotz eingeschränkter Standortbedingungen gleichmäßig und vital gewachsener Baum.

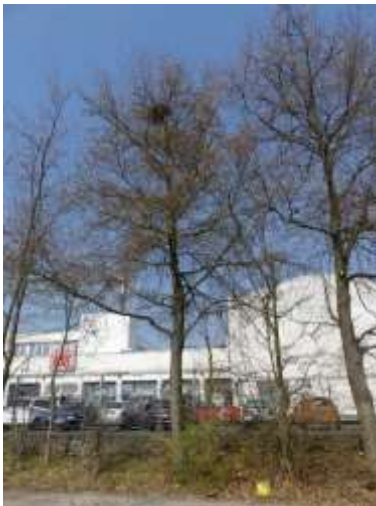
Ansicht / Habitus

Stammumfang:	106 cm
Kronendurchmesser:	9,0 m
Höhe:	13,0 m
Kronenansatz:	in 3,0 m Höhe, darunter Stammaustriebe
Kronenform:	kreisförmig
Vitalität:	0
Verkehrssicherheit:	gegeben
Bemerkungen:	– Trotz eingeschränkter Standortsituation gleichmäßig und vital gewachsener Baum.

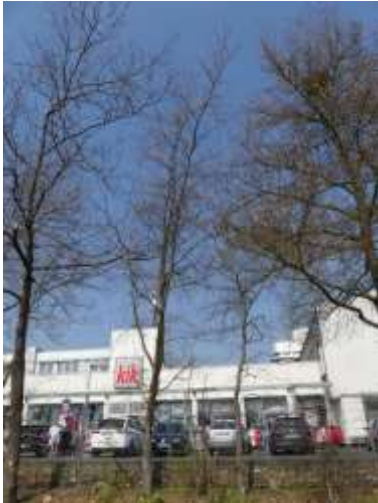
Ansicht / Habitus

Stammumfang:	75 cm
Kronendurchmesser:	7,0/3,0 m
Höhe:	13,0 m
Kronenansatz:	in 2,0 m Höhe
Kronenform:	ovalförmig, leicht zerklüftet
Vitalität:	1
Verkehrssicherheit:	gegeben
Bemerkungen:	– Der Stamm gabelt in 1,5 m Höhe. – Etwas zerklüftete Krone aufgrund Wuchskonkurrenz. – Nicht geschützt.

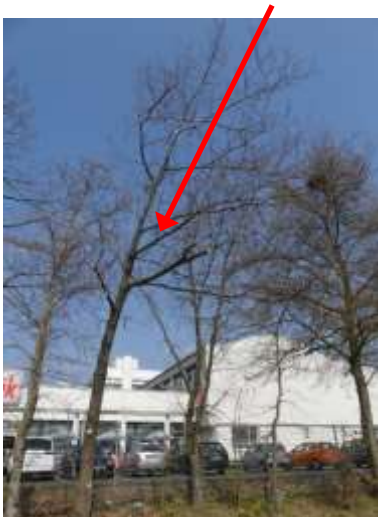
Ansicht / Habitus

Stammumfang:	87 cm
Kronendurchmesser:	7,0 m
Höhe:	12,0 m
Kronenansatz:	in 4,0 m Höhe
Kronenform:	viertelkreisförmig in Richtung Süden orientiert
Vitalität:	1
Verkehrssicherheit:	gegeben
Bemerkungen:	– Durch Wuchskonkurrenz sehr zerklüftete Krone.

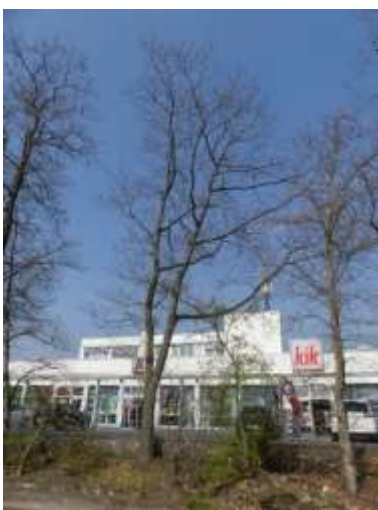
Ansicht / Habitus

Stammumfang:	109 cm
Kronendurchmesser:	8,0 m
Höhe:	13,0 m
Kronenansatz:	in 2,5 m Höhe
Kronenform:	halbkreisförmig in Richtung Norden orientiert
Vitalität:	1
Verkehrssicherheit:	gegeben
Bemerkungen:	<ul style="list-style-type: none">– Der Stamm gabelt in 2,2 m Höhe.– Sehr einseitige, nach Norden gewachsene Krone.

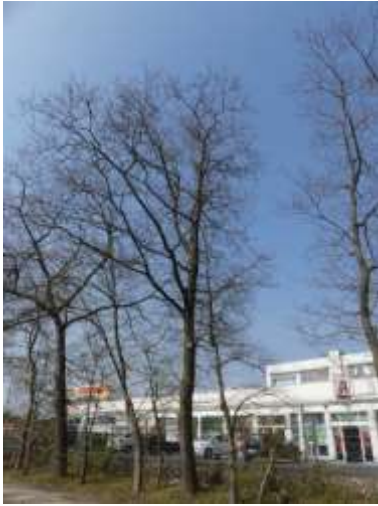
Ansicht / Habitus

Stammumfang:	125 cm
Kronendurchmesser:	10,0/6,0 m
Höhe:	14,0 m
Kronenansatz:	in 5,0 m Höhe, darunter Stammaustriebe
Kronenform:	ovalförmig
Vitalität:	1
Verkehrssicherheit:	gegeben
Bemerkungen:	<ul style="list-style-type: none">– Etwas zerklüftete Kronenarchitektur durch Wuchskonkurrenz.

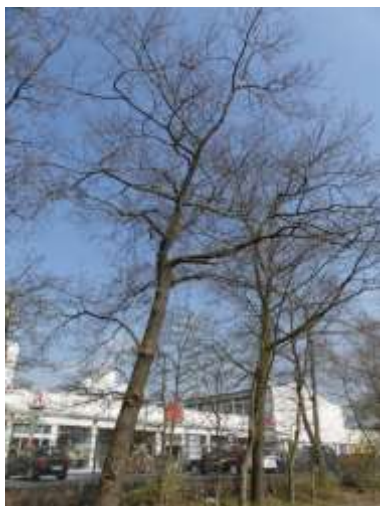
Ansicht / Habitus

Stammumfang:	169 cm
Kronendurchmesser:	10,0 m
Höhe:	16,0 m
Kronenansatz:	in 3,0 m Höhe, darunter Stammaustriebe
Kronenform:	kreisförmig
Vitalität:	1
Verkehrssicherheit:	gegeben
Bemerkungen:	– Durch Wuchskonkurrenz etwas zerklüftete Kronenarchitektur.

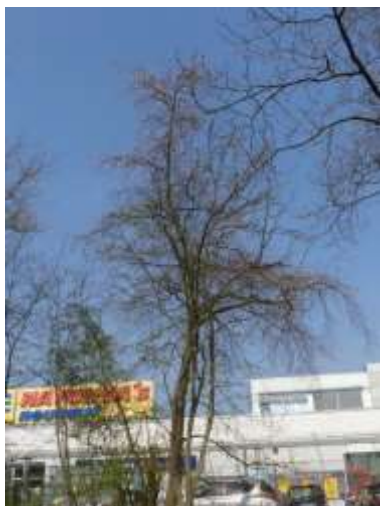
Ansicht / Habitus

Stammumfang:	75 cm
Kronendurchmesser:	5,0 m
Höhe:	10,0 m
Kronenansatz:	in 2,0 m Höhe, darunter Stammaustriebe
Kronenform:	halbkreisförmig in Richtung Süden orientiert
Vitalität:	1
Verkehrssicherheit:	gegeben
Bemerkungen:	<ul style="list-style-type: none">– Durch Wuchskonkurrenz sehr einseitige Krone.– Nicht geschützt.

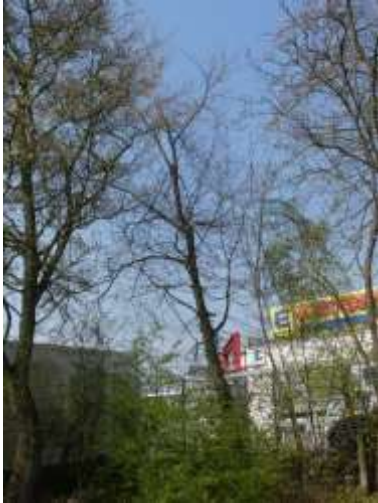
Ansicht / Habitus

Stammumfang:	78 cm
Kronendurchmesser:	5,0 m
Höhe:	10,0 m
Kronenansatz:	in 2,5 m Höhe, darunter Stammaustriebe
Kronenform:	drittelkreisförmig in Richtung Nordwesten orientiert
Vitalität:	1
Verkehrssicherheit:	gegeben
Bemerkungen:	<ul style="list-style-type: none">– Drittelkreisförmige Krone aufgrund Wuchskonkurrenz.– Leicht geneigter Stamm.– Nicht geschützt.

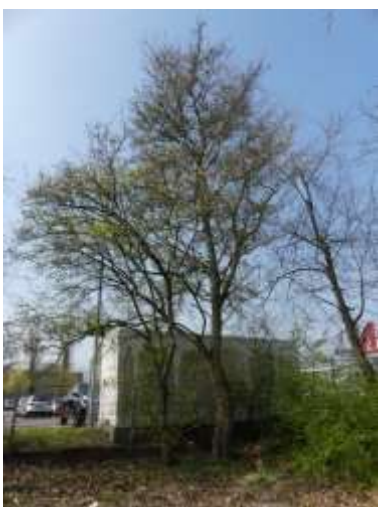
Ansicht / Habitus

Bemerkungen: – Trotz eingeschränkter Standortbedingungen gleichmäßig und vital gewachsen.

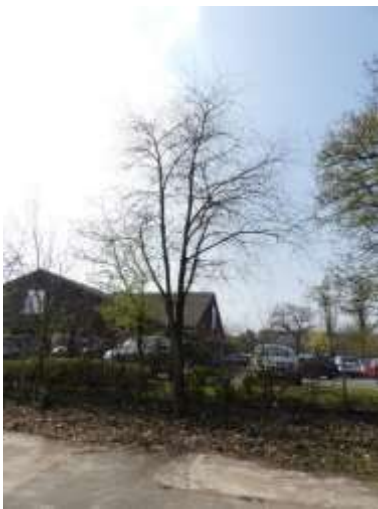
Ansicht / Habitus

Stammumfang:	65 cm
Kronendurchmesser:	5,0 m
Höhe:	7,0 m
Kronenansatz:	in 2,5 m Höhe
Kronenform:	kreisförmig
Vitalität:	1
Verkehrssicherheit:	gegeben
Bemerkungen:	<ul style="list-style-type: none">– Gleichmäßig und vital gewachsen.– Nicht geschützt.
